Závazný Bulletin

- 1.Číslo: UL Skylane 1.31
- 2.Týká se: UL Skylane v.IV, v.5
- 3.Důvod: Příčka podvozek T9. (levá i pravá strana) Došlo k rozlomení v místě vetknutí podvozkové nohy do závěsu. (závada vznikne nespecifikovatelným zatížením od hlavních podvozkových nohou)
- 4.Opatření: Zkontrolovat, případně opravit příčku podvozku T9.
Kontrolu provést montážním otvorem tunelu za sedačkami UL Skylane.

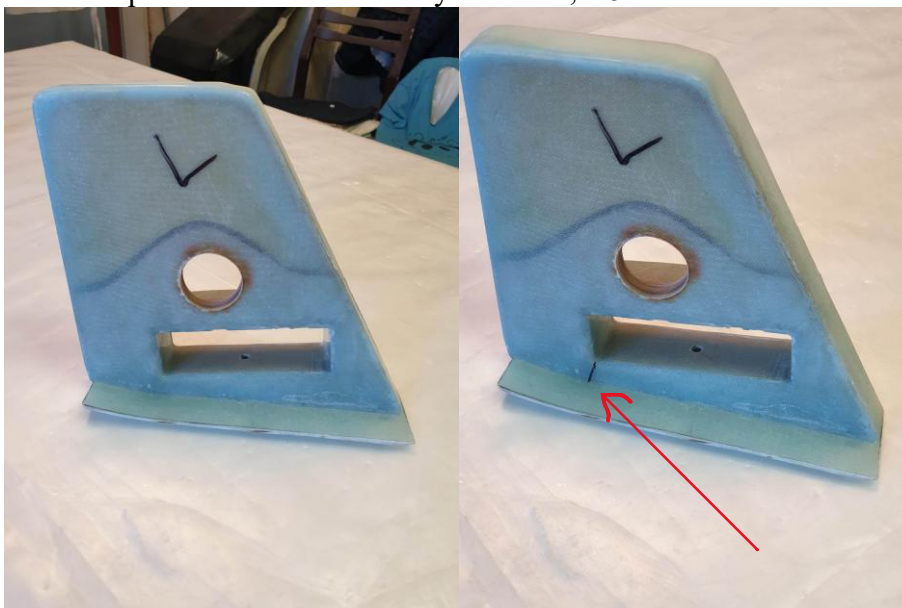
Příčka podvozku T9

Místo prvního poškození

V označeném místě vznikne trhlina, která se vlivem zatížení od podvozkové nohy začne zvětšovat.

5.Oprava: Podle rozsahu poškození jsou dva způsoby opravy:

a) Pokud trhlina není větší než 2–3 mm a po odlehčení podvozkové nohy se Pp T9 vrací do původního tvaru, je možné provést opravu přilepením výstužných dílů T91a, T91b (pro levou stranu) a T9pa, T9pb (pro pravou stranu).

b) Pokud trhlina je větší než 3 mm a po odlehčení podvozkové nohy se Pp T9 nevrací do původního tvaru musí se příčka podvozku T9 vyměnit. Takovouto opravu musí udělat odborník.
