Závazný Bulletin

- 1.Číslo: UL Skylane 1.31
- 2.Týká se: UL Skylane v.IV, v.5
- 3.Důvod: Příčka podvozek T9. (levá i pravá strana) Došlo k rozlomení v místě vetknutí podvozkové nohy do závěsu. (závada vznikne nespecifikovatelným zatížením od hlavních podvozkových nohou)
- 4.Opatření: Zkontrolovat, případně opravit příčku podvozku T9.
Kontrolu provést montážním otvorem tunelu za sedačkami UL Skylane.

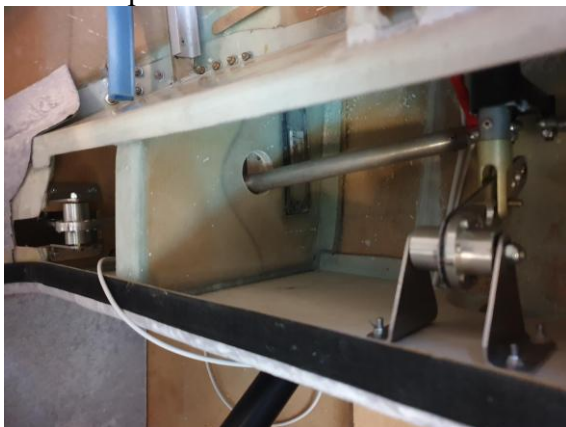
Kontrolu provést na všech UL Skylane v.IV, v.5.

5.Oprava: Podle rozsahu poškození jsou dva způsoby opravy:

a) Pokud trhlina není větší než 2–3 mm a po odlehčení podvozkové nohy se Pp T9 vrací do původního tvaru, je možné provést opravu přilepením výstužných dílů T91a, T91b (pro levou stranu) a T9pa, T9pb (pro pravou stranu).

b) Pokud trhlina je větší než 3 mm a po odlehčení podvozkové nohy se Pp T9 nevrací do původního tvaru musí se příčka podvozku T9 vyměnit. Takovouto opravu musí udělat odborník.
